## LVD DENEY RAPORU LVD TEST REPORT

**Numunenin adı ve tarifi :** ALÜMİNYUM CONTALI KUTU  
*Name and identity of test item* ALUMINUM SEALED ENCLOSURE

**Açıklamalar :** DGC'ye, TS 3033 EN 60529 standardı uyarınca IP67 testleri yapılmıştır.  
*Remarks* IP67 test has been applied to EUT according to TS 3033 EN 60529

<b>Markası</b> (Brand)	: ALTINKAYA	<b>Boyutlar</b> (Dimensions)	: 202x142x80
<b>Modeli</b> (Model)	: SE-566		
<b>Seri Numarası</b> (Serial Number)	Test Numunesi Test Sample		
<b>Tanımı :</b> (Description)	Su Geçirmez Alüminyum Kutu Waterproof Aluminum Enclosure

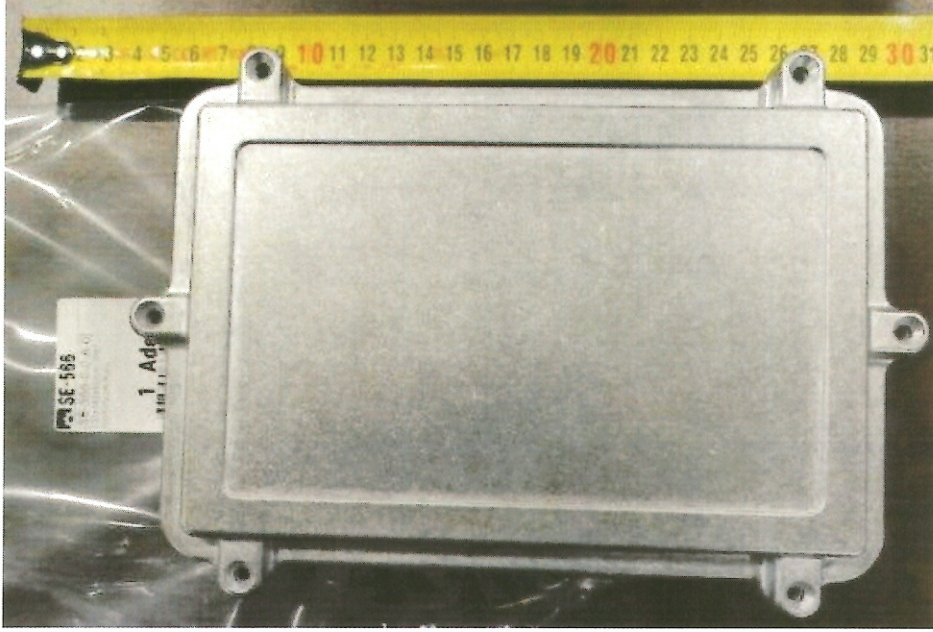
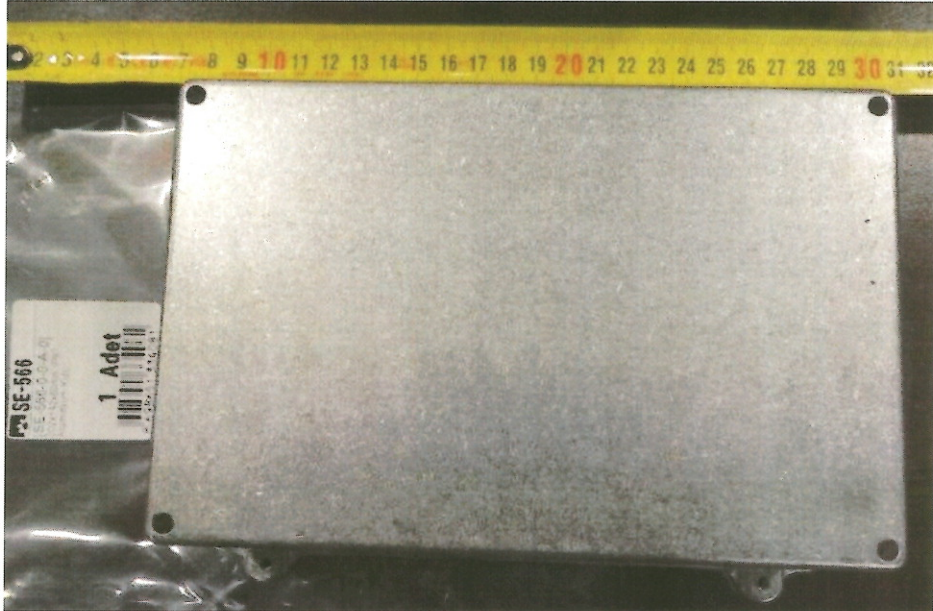
### 3.1- DGC'nin Fotoğrafları

(Photos of EUT)

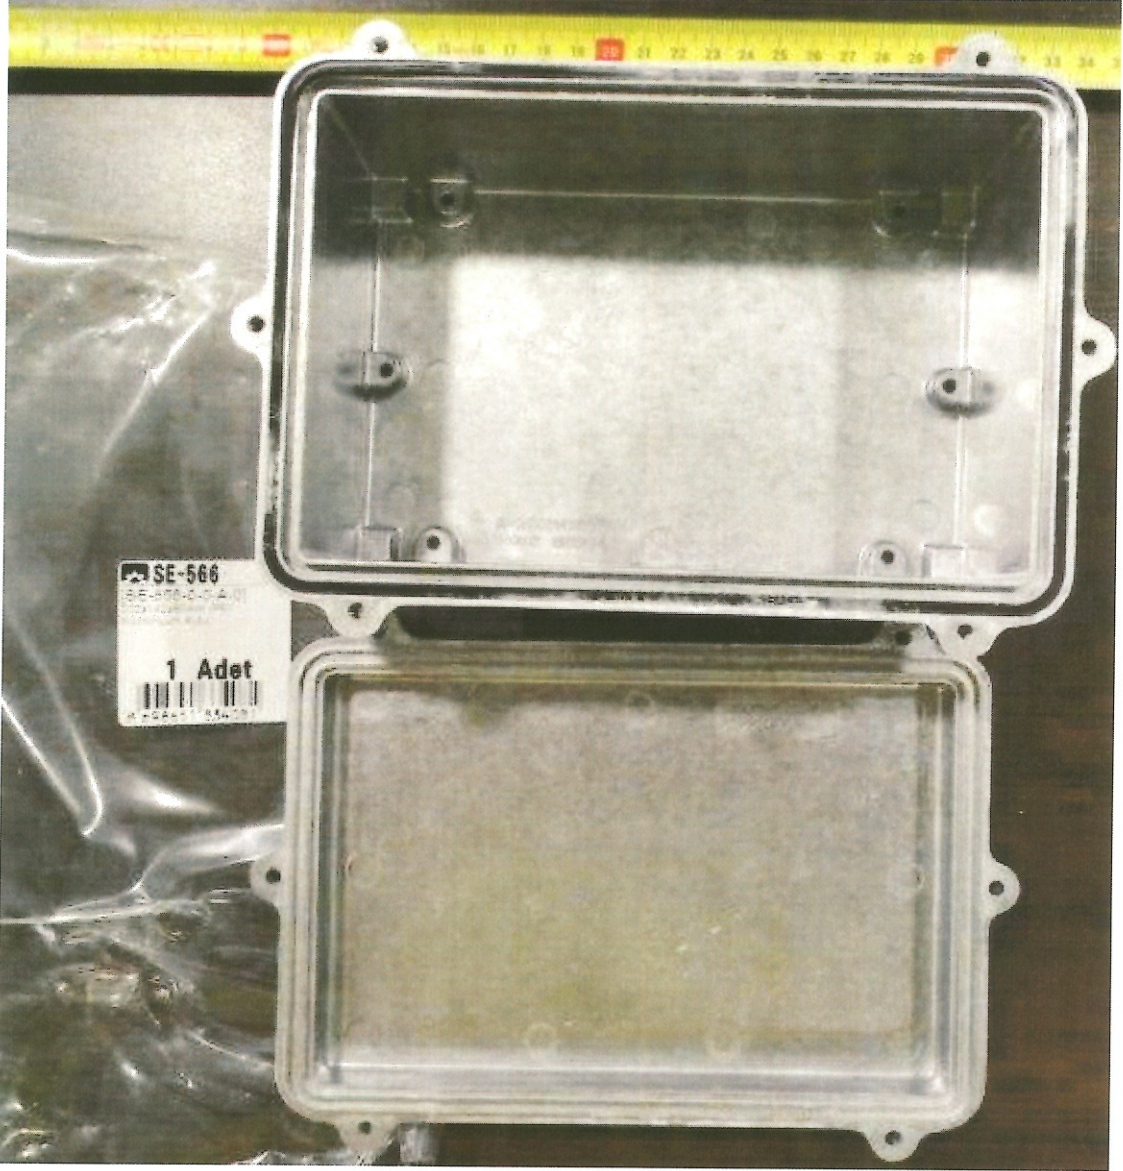
### 3.1- DGC'nin Fotoğrafları

(Photos of EUT)
