## LVD DENEY RAPORU LVD TEST REPORT

**Numunenin adı ve tanımı :** ALÜMİNYUM CONTALI KUTU  
*Name and identity of test item* ALUMINUM SEALED ENCLOSURE

**Açıklamalar :** DGC'ye, TS 3033 EN 60529 standardı uyarınca IP67 testleri yapılmıştır.  
*Remarks* IP67 test has been applied to EUT according to TS 3033 EN 60529

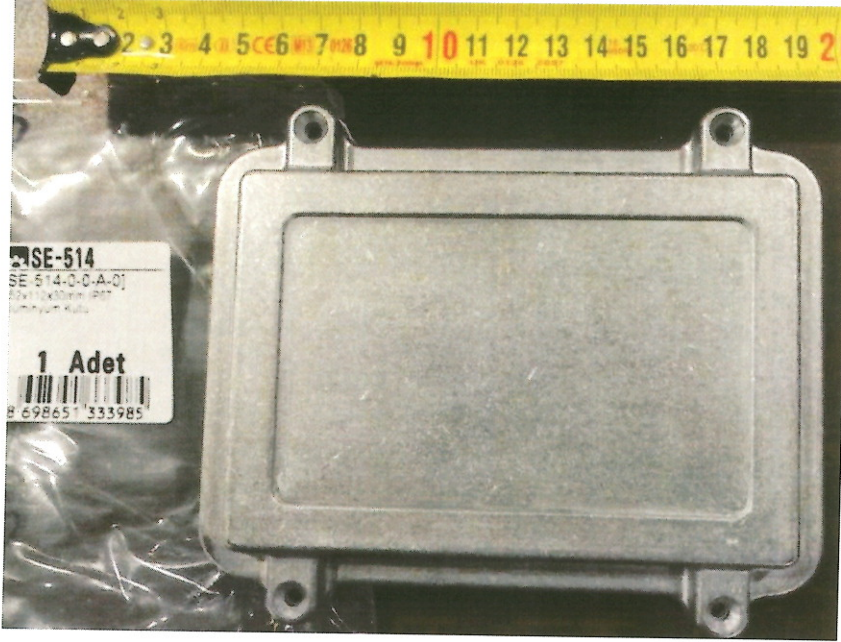
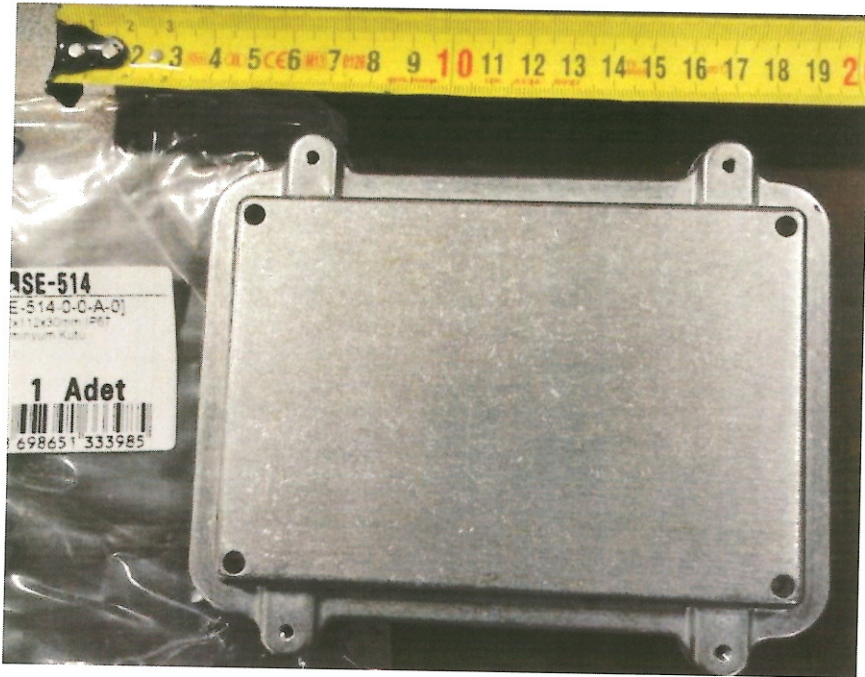
### 3.1- DGC'nin Fotoğrafları

<b>Markası</b> (Brand)	: ALTINKAYA	<b>Boyutlar</b> (Dimensions)	: 152X112X30
<b>Modeli</b> (Model)	: SE-514		
<b>Seri Numarası</b> (Serial Number)	Test Numunesi Test Sample		
<b>Tanımı :</b> (Description)	Su Geçirmez Alüminyum Kutu Waterproof Aluminum Enclosure
