## LVD DENEY RAPORU LVD TEST REPORT

**Numunenin adı ve tanımı :** ALÜMİNYUM CONTALI KUTU  
*Name and identity of test item* ALUMINUM SEALED ENCLOSURE

**Açıklamalar :** DGC'ye, TS 3033 EN 60529 standardı uyarınca IP67 testleri yapılmıştır.  
*Remarks* IP67 test has been applied to EUT according to TS 3033 EN 60529

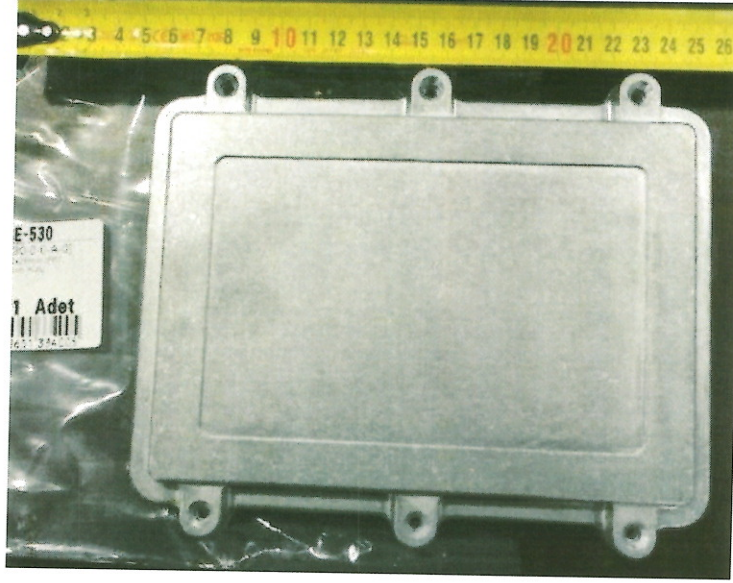
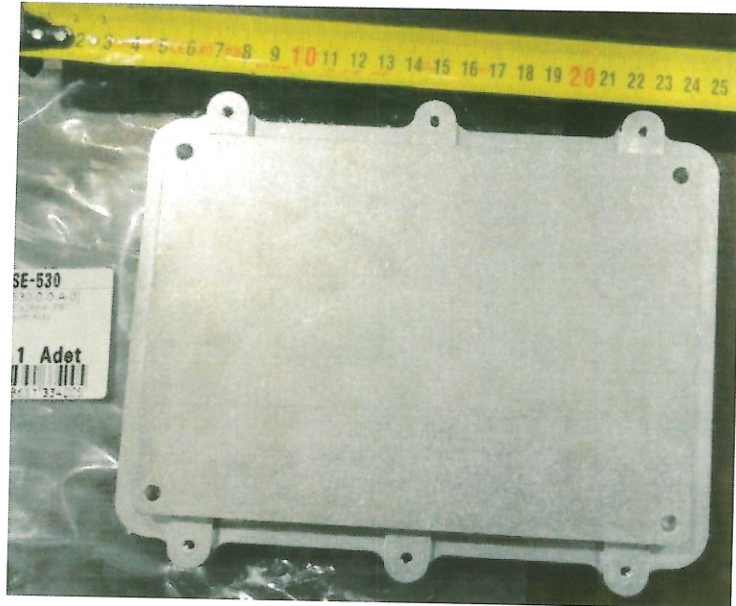
### 3.1- DGC'nin Fotoğrafları

**Markası** : ALTINKAYA **Boyutlar** : 200X150X28  
(Brand) (Dimensions)  
**Modeli** : SE-530  
(Model)  
**Seri Numarası** : Test Numunesi  
(Serial Number) Test Sample  
**Tanımı :** Su Geçirmez Alüminyum Kutu  
(Description) Waterproof Aluminum Enclosure

(Photos of EUT)

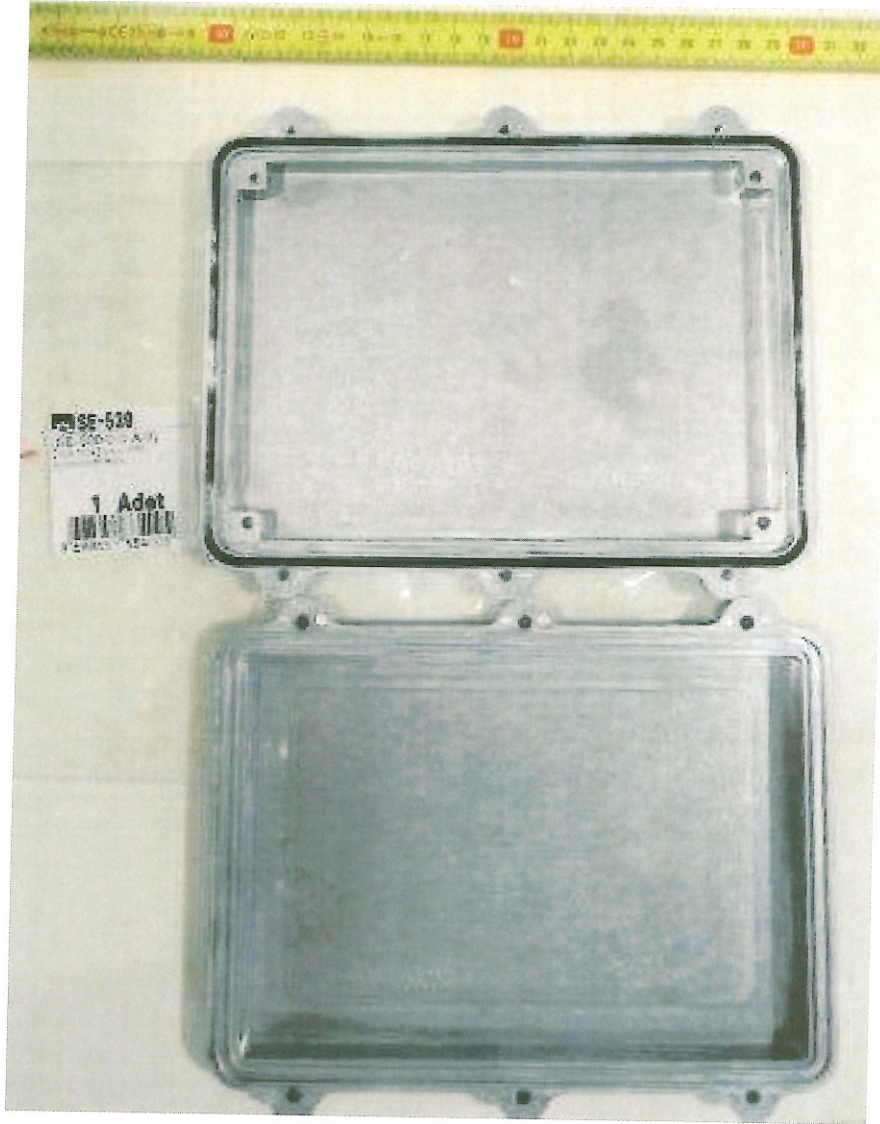
### 3.1- DGC'nin Fotoğrafları

(Photos of EUT)
